## 偏心打捞服务案例

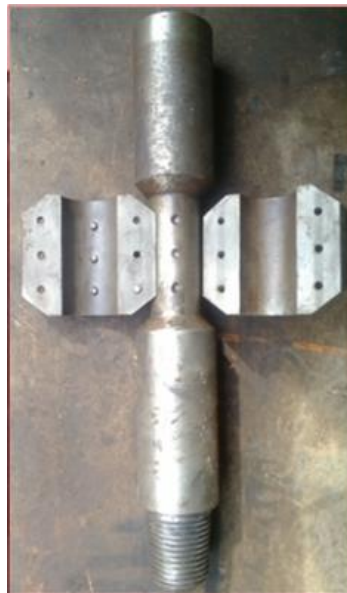
偏心扶正器

研制加工与常见偏心情况匹配的偏心扶正器，使打捞工具及引筒偏心，同时不影响管柱正常转动，以便套铣、冲洗、打捞。

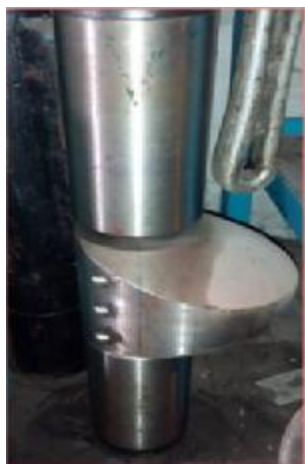
扶正器入井

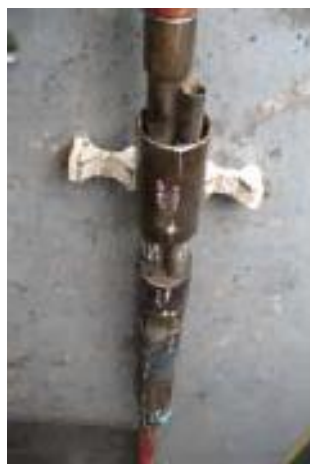
打捞过电缆封隔器
